## **Displacement of the Dental Implant into the Medullary Space in the Posterior Mandible: Cases Report and treatment.**

### **Deslocamento do Implante Dentário para o Espaço Medular na Mandíbula Posterior: Relato de Casos e tratamento.**

compromising the stability of the implant and sometimes even causing more serious complications. The aim of this article is to report three cases where a dental implant dislodged into the medullary space in the posterior mandible. This article will also elucidate how the cases were resolved.

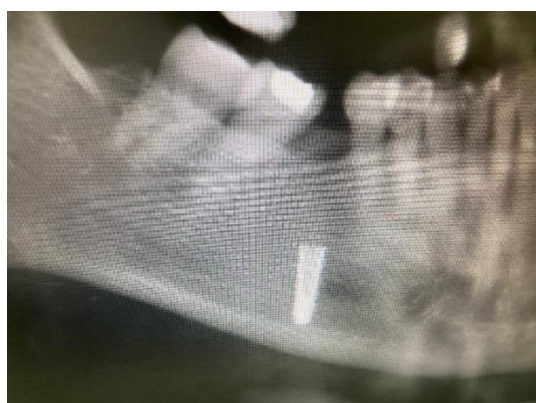
Durante a perfuração para a instalação do implante na região 46 foi notada baixa densidade no preparo do nicho cirúrgico para a instalação do implante, mas nada digno de nota. Devido ao espaço reduzido méso-distal, foi optado pela instalação de um implante de 3,5 x 11,5mm TSIV, Osstem®, porém durante a instalação do implante, este

foi deslocado para o interior da cavidade medular do corpo da mandíbula (Figura 2).

**Figura 2** – Radiografia panorâmica, mostrando o implante deslocado para o interior da cavidade medular do corpo da mandíbula na região 46

A solução foi remover o implante deslocado para o interior da mandíbula realizando uma cirurgia de acesso à cavidade medular utilizando uma trefina de 6,25 mm de diâmetro (Figura 3).

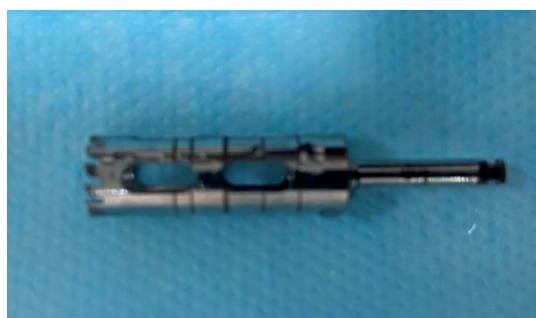
**Figura 3** – Em detalhe a trefina utilizada

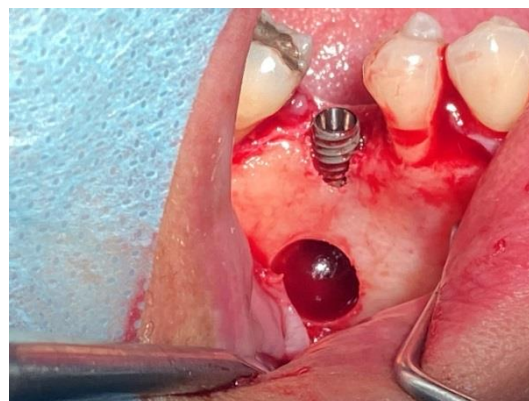
**Figura 7** – Nesta imagem é possível verificar a recuperação do implante deslocado

Com o acesso feito, foi possível a visualização do implante, permitindo o encaixe da chave de instalação e com o auxílio de uma cureta de Lucas, redirecionar o implante para a perfuração inicial, permitindo a retirada do implante deslocado (Figuras 5, 6 e 7).

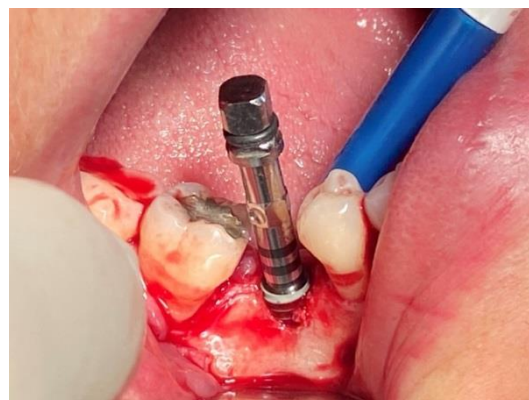
**Figura 8** – Instalação imediata de implante de maior diâmetro, 4,0 x 11,5mm TSIV Osstem® (Osstem Implant – South Korea)

Foi instalado imediatamente um implante de diâmetro maior, de 4,0 x 11,5mm TSIV Osstem® (Osstem Implant – South Korea) com a interposição de biomaterial xenógeno Lumina Porous Large 1000 a 2000µm, Criteria® (Criteria Biomateriais – Brasil), por precaução foi instalado um pilar cicatrizador para impedir um segundo deslocamento do implante para a cavidade medular da mandíbula (figuras 8, 9 e 10).

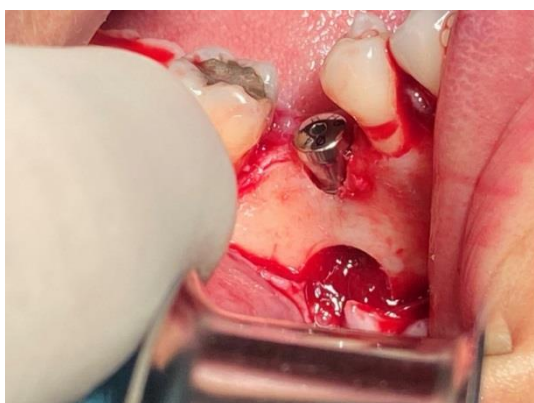
**Figura 9** – Após a instalação do novo implante, um pilar de cicatrização foi inserido por segurança para impedir um novo deslocamento do implante para o interior da cavidade medular do corpo da mandíbula

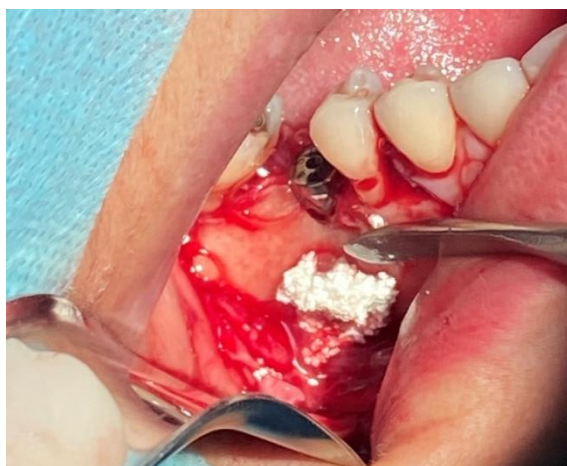
**Figura 10** – Biomaterial xenógeno Lumina Porous Large 1000 a 2000µm, Criteria® (Criteria Biomateriais – Brasil), foi inserido na cavidade medular.

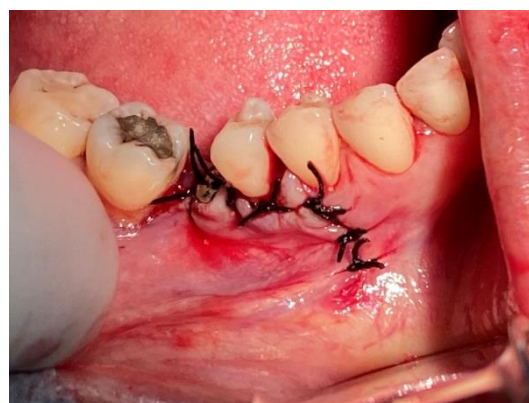
**Figura 12** – Suturas interrompidas com fio de sutura de nylon 4-0 foram realizadas para fechamento do retalho

A tábua de cortical óssea (seta azul) foi reinserida na janela óssea e a sutura foi realizada com fio de nylon 4-0 (Figuras 11 e 12).
