**Fragmento de pilar protético causando desajuste em coroas de implante dentário.**

**Fragment of prosthetic abutment causing misfit in dental implant crowns.**

### **Estudo de caso:**

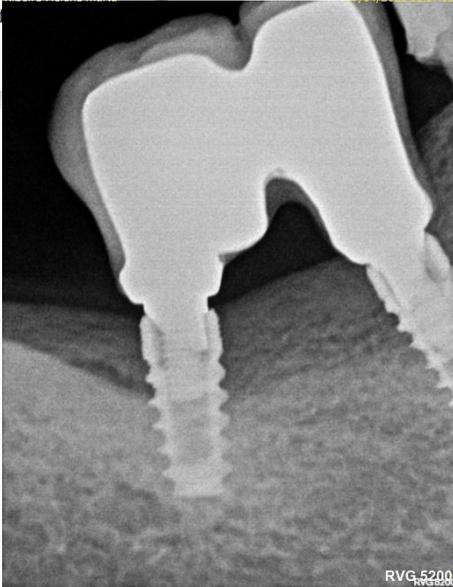
Figura 1. Radiografia periapical com imagens de coroas protéticas posicionadas, porém a paciente tinha queixa de mal adaptação das coroas, após desmontagem e revisão anterior.

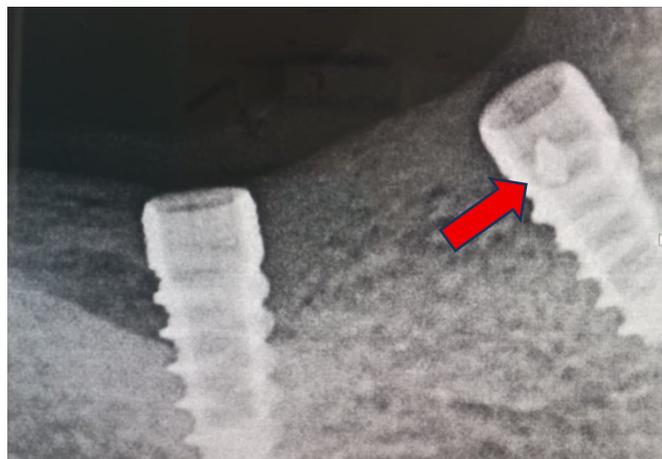
Feito desmontagem das coroas e no exame radiográfico, detectou-se imagem radiopaca dentro do cilindro do implante anterior, compatível com fragmento metálico, possivelmente do pilar protético. (Figura 2).

Figura 2. Imagem radiopaca (seta) no interior do cilindro do implante HI da direita.

Em 2015, Lee e colabs<sup>12</sup>. Publicaram artigo interessante aonde abordam métodos de remoção e ou recuperação de fragmentos de pilar protético. A combinação de micro movimentos, fadiga do metal e sobrecarga na estrutura do pilar, poderiam levar sim a fragmentação<sup>13,14</sup>, o que possivelmente tenha sido a etiologia nesse caso, facilitado, pelo fato do dentista ter realizado desgastes e fragilizado o pilar para melhorar a adaptação.

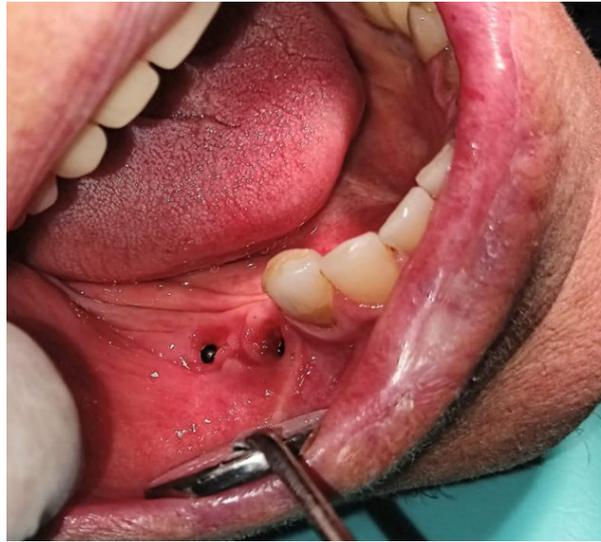
Clinicamente a gengiva inserida encontrava-se hígida, sem indícios clínicos de inflamação. (Figura 3).

Figura 3. Implantes inferiores com margem aceitável de gengiva inserida e sem sinais flogísticos.

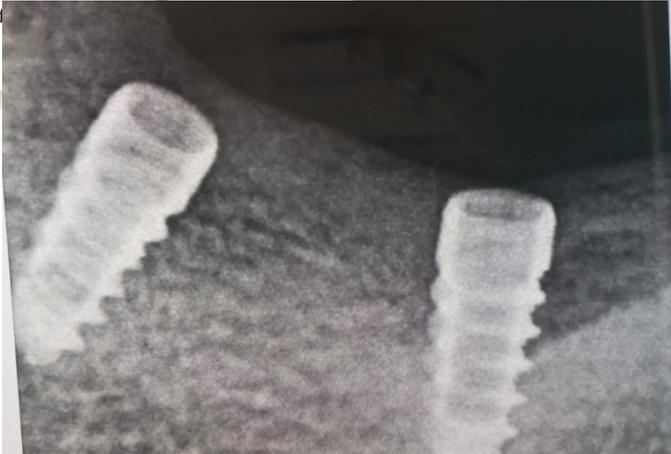
Feito limpeza com jato de ar no interior do cilindro e nova radiografia, mostrou imagem de cilindro já limpo, sem o corpo estranho. (Figura 4).

Figura 4. Radiografia periapical, mostrando cilindros de implante dentro de normalidade. Foi então avaliados os pilares dos implantes. Evidenciou-se pilares desgastados e trincados, e a paciente relatou, que o CD que havia instalado, fez ajustes com broca diamantada montada em caneta de alta rotação para encaixar as coroas, visto que os cilindros estavam convergentes. (Figura 5).

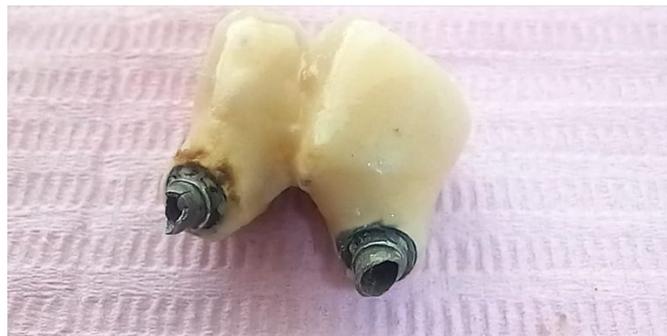
Figura 5. Pilares protéticos desgastados e trincados.

Realizado a limpeza, a coroa foi montada e parafusada nos implantes e a oclusão foi restabelecida e checada na mordida em carbono.

Foi sugerido a paciente trocar essas coroas e ela optou por retornar ao CD que havia instalado e fazer a troca.
